# RESIDENCE LE BUET

## Dossier de vente

Appartement de Type 3 (2 chambres)

Adresse du bien : 3 RUE CHARLES BUET, BUET ENTRÉE 2,  
74 200 THONON LES BAINS

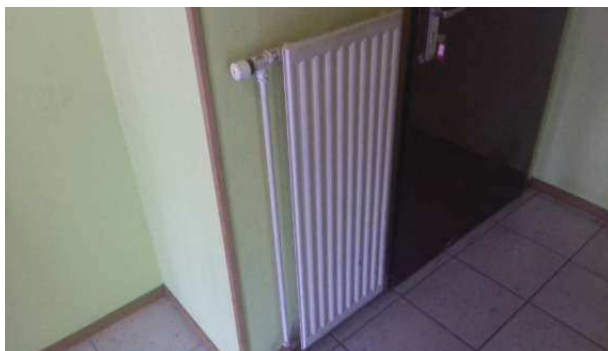
Les radiateur ne sont pas relié à la terre. - (Cuisine 0.1, Séjour 0.2, W.C. 0.3, Salle de bain 0.4, Entrée 0.5, Chambre 0.6, Chambre 0.7)

Au moins un CIRCUIT (n'alimentant pas des socles de prises de courant) n'est pas relié à la terre.

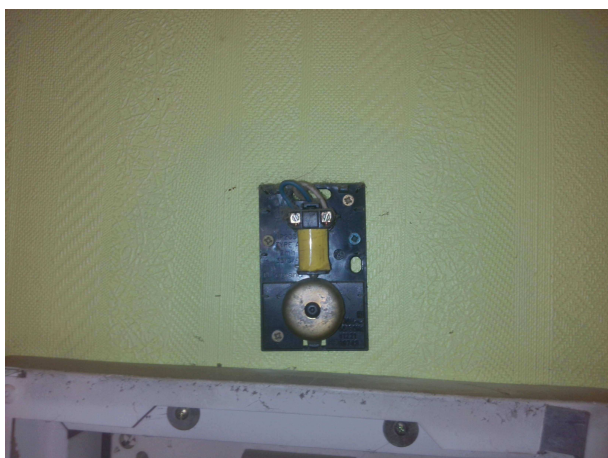
-(Entrée 0.5)

L'installation électrique comporte au moins une CONNEXION avec une partie active nue sous tension accessible.

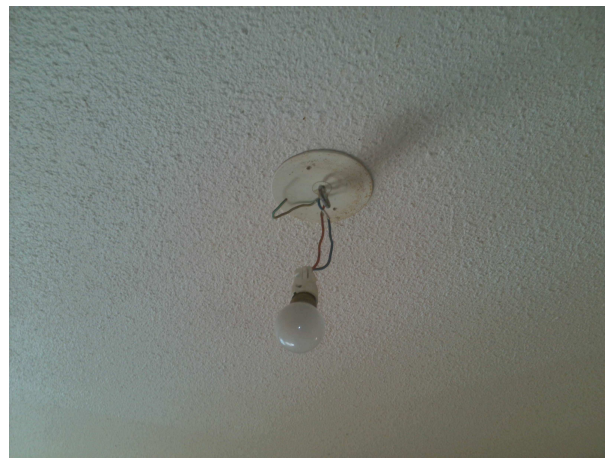
-(Cuisine 0.1, Séjour 0.2, W.C. 0.3, Salle de bain 0.4, Entrée 0.5, Chambre 0.6, Chambre 0.7)

L'ENVELOPPE d'au moins un matériel est manquante ou détériorée.

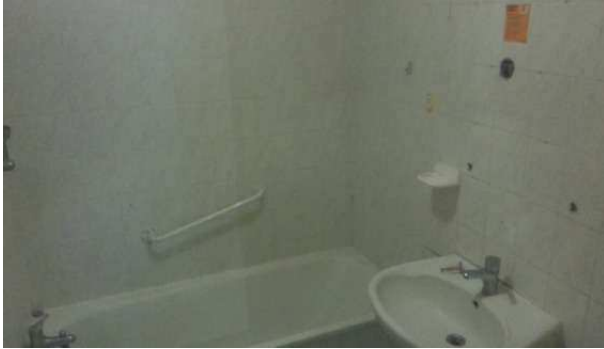
*Risque de contact en zone 2. - (Salle de bain 0.4)*

Local contenant une baignoire ou une douche : l'installation électrique ne répond pas aux prescriptions particulières appliquées à ce local (adéquation entre l'emplacement où est installé le MATERIEL ELECTRIQUE et les caractéristiques de ce dernier – respect des règles de protection contre les chocs électriques liées aux zones).

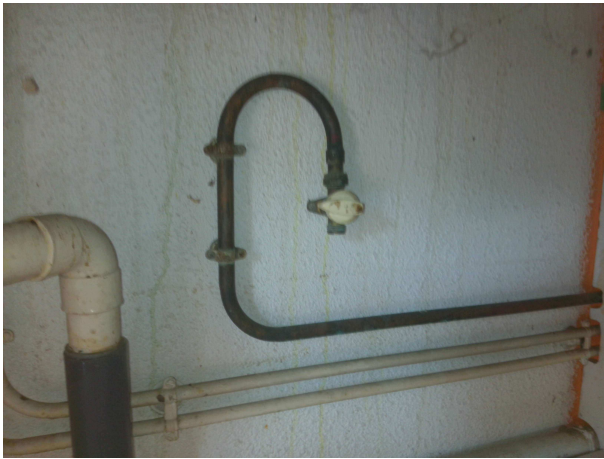
-(Cuisine 0.1)

C.7 - 8b - L'extrémité de l'organe de coupure ou de la tuyauterie en attente n'est pas obturée. - A2

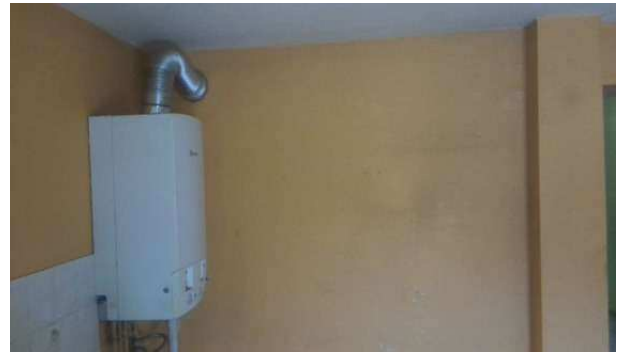
-(Cuisine 0.1)

C.15 - 20.1 - Le local équipé ou prévu pour un appareil d'utilisation n'est pas pourvu de sortie d'air. - A1

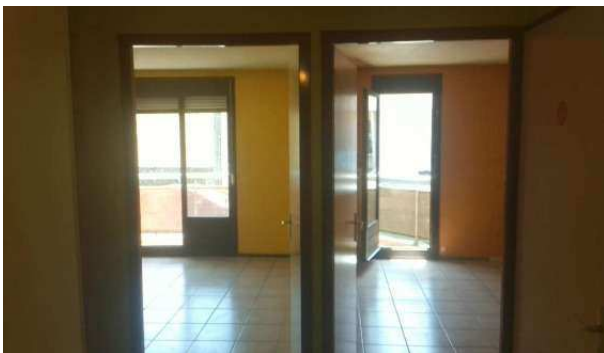
-(Cuisine 0.1)

C.14 - 19.2 - La section de l'amenée d'air du local équipé ou prévu pour un appareil d'utilisation est manifestement insuffisante (section d'orifice ou nombre de modules). - A2

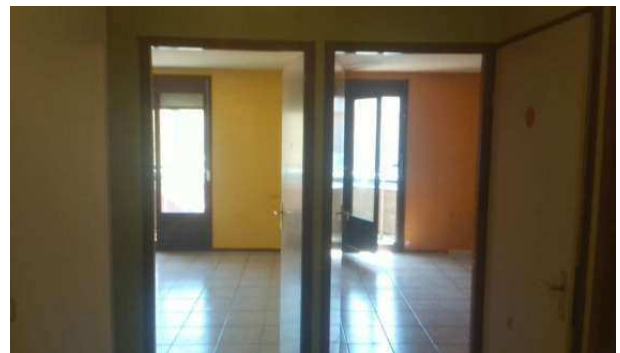
-(Cuisine 0.1)

C.14 - 19.2 - La section de l'amenée d'air du local équipé ou prévu pour un appareil d'utilisation est manifestement insuffisante (section d'orifice ou nombre de modules). - A2
